## АКТ

**государственной историко-культурной экспертизы раздела 1 «Мероприятия по обеспечению сохранности объектов культурного наследия, включенных в реестр, при проведении земляных, мелиоративных, хозяйственных работ на земельном участке, непосредственно связанном с земельными участками в границах территорий объектов культурного наследия. Работы по устройству забора объекта культурного наследия «Дом Н.В.Лазарева» по ул. Вайнера, 30 в г. Екатеринбурге» шифр 01-02-24-ОСО**

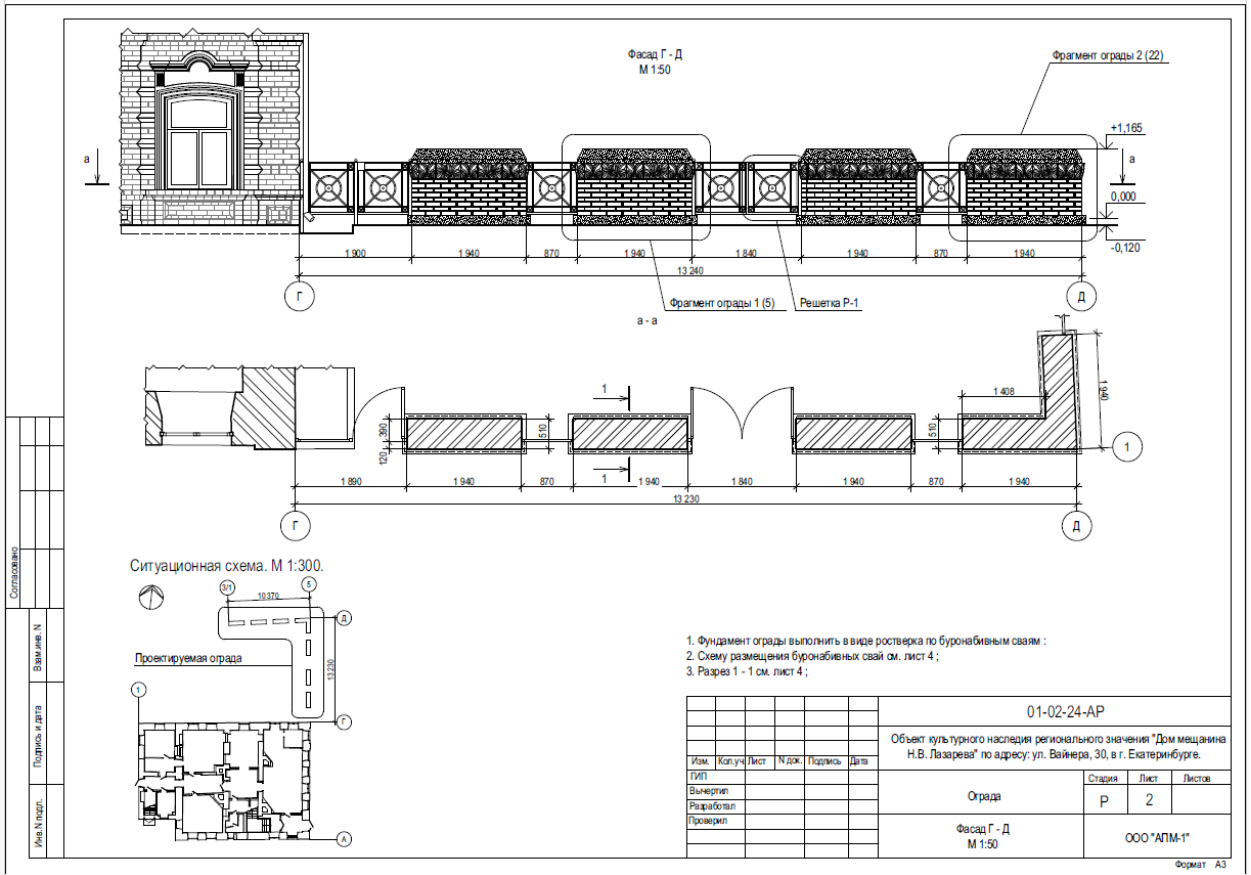
Проектное решение Фасад Г-Д. Забор объекта культурного наследия «Дом Н.В.Лазарева» по ул. Вайнера, 30 в г. Екатеринбурге.

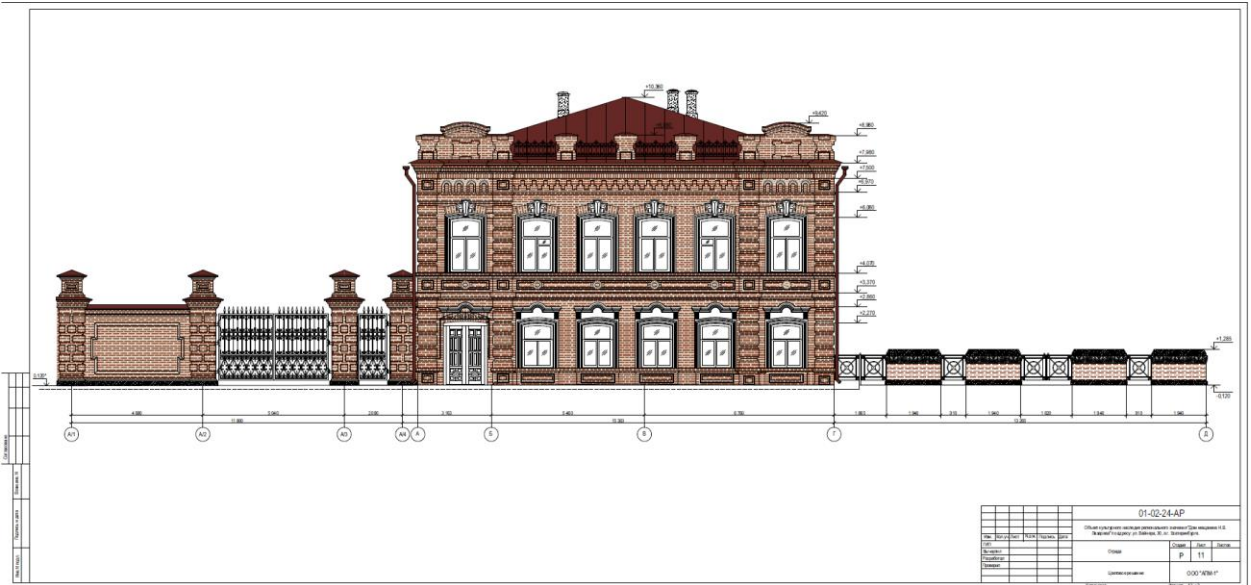
Цветовое решение. Забор объекта культурного наследия «Дом Н.В.Лазарева» по ул. Вайнера, 30 в г. Екатеринбурге

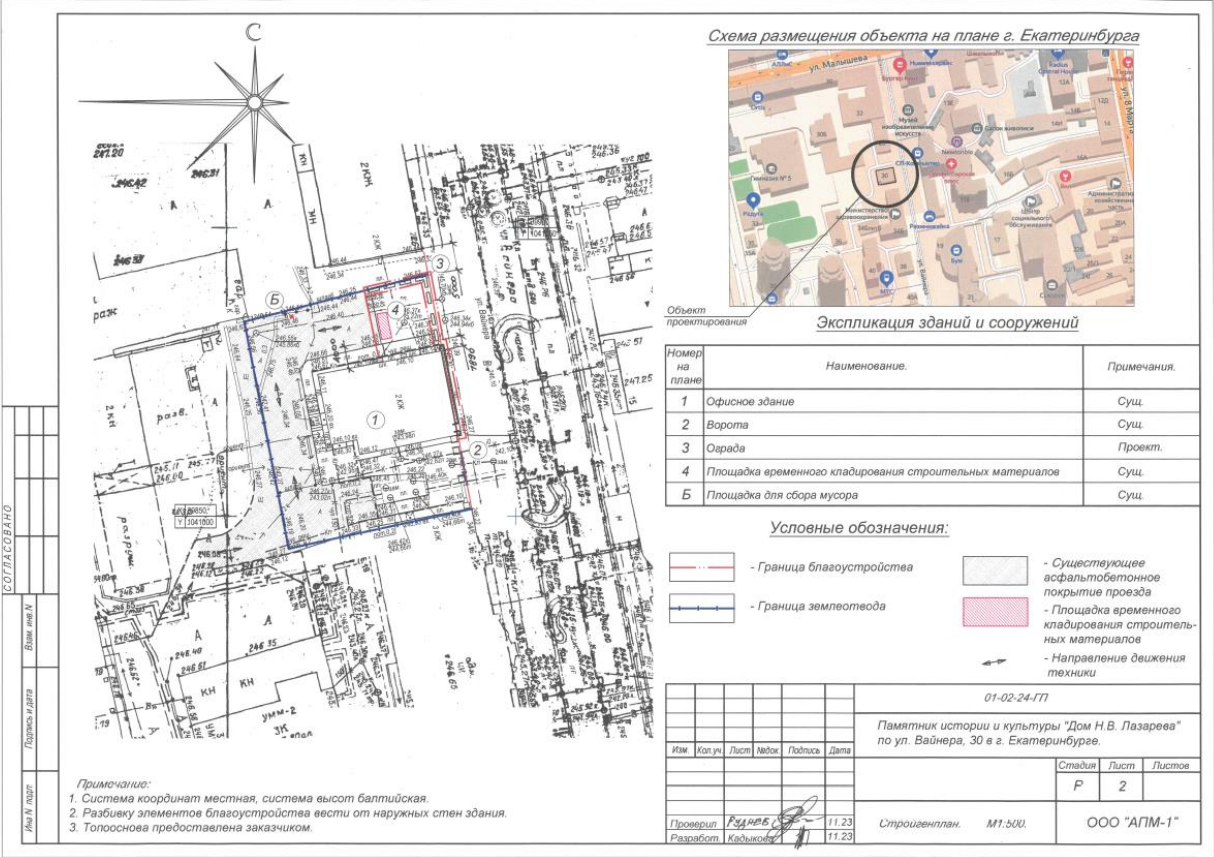
*Стройгенплан. Забор объекта культурного наследия «Дом Н.В.Лазарева» по ул. Вайнера, 30 в г. Екатеринбурге*

1. Манипулятор на шасси Газель или аналогичный в качестве грузового транспорта.

2. Грузопассажирский автомобиль на шасси УРАЛ 4320 или аналогичный в качестве бытовки.
3. Ручная виброплита (для работ на удалении более 1,0м от конструкций здания).
